AS ÁRBORES SENLLEIRAS DE GALICIA. DIAGNÓSTICO DA SITUACIÓN ACTUAL E PROPOSTA DE LIÑAS DE ACTUACIÓN

ANEXOS

ANEXO 1
FICHAS DESCRITIVAS DAS ÁRBORES CATALOGADAS

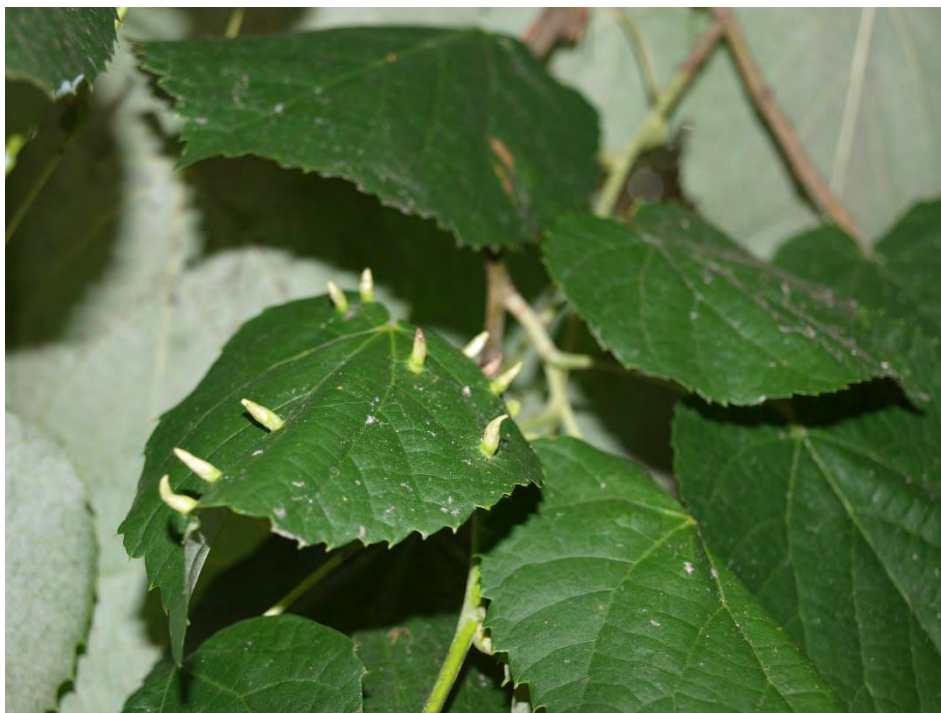
Figura 54: Agallas de *Eriophyes tiliae*

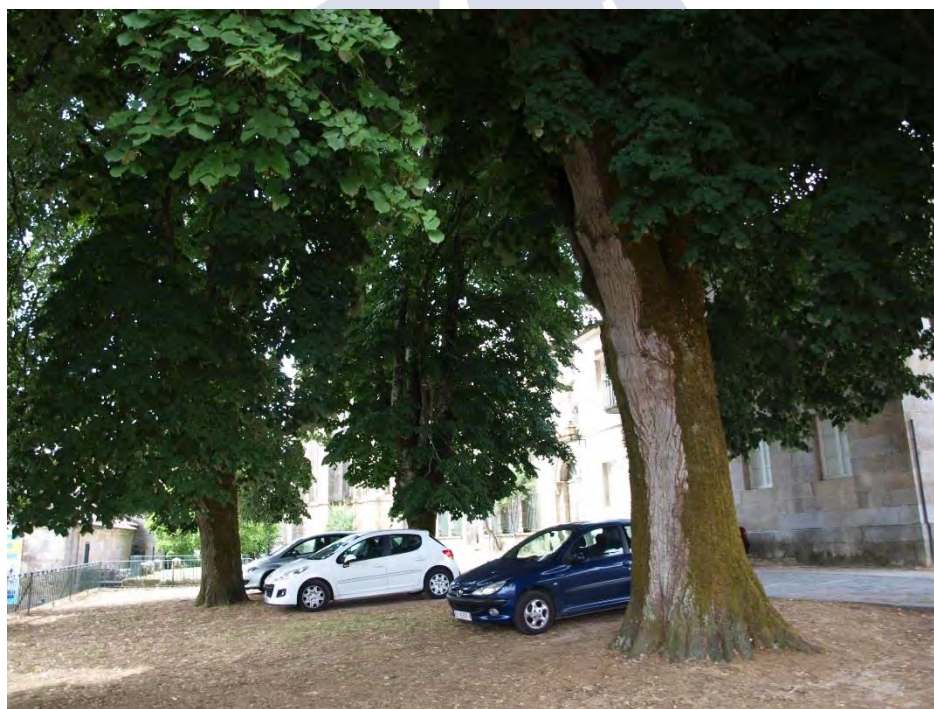
Figura 55: Coches aparcados baixo os exemplares, aumentando a compactación do chan

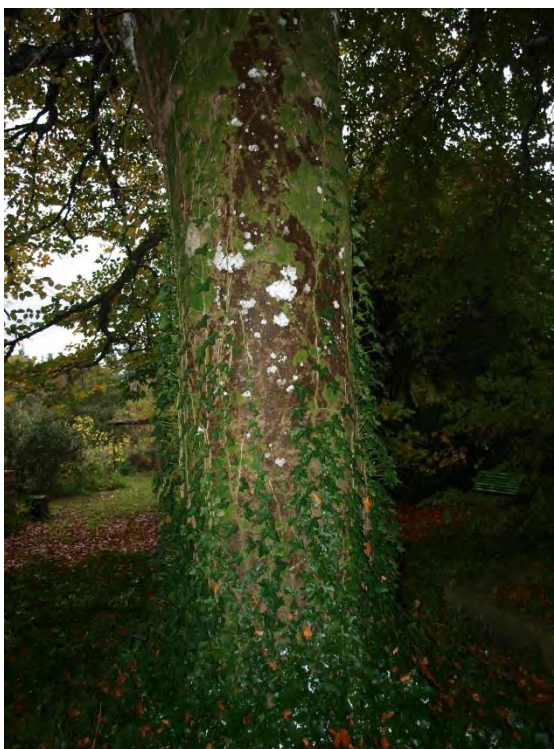
Figura 56: Hedra e brións subindo polos fustes.

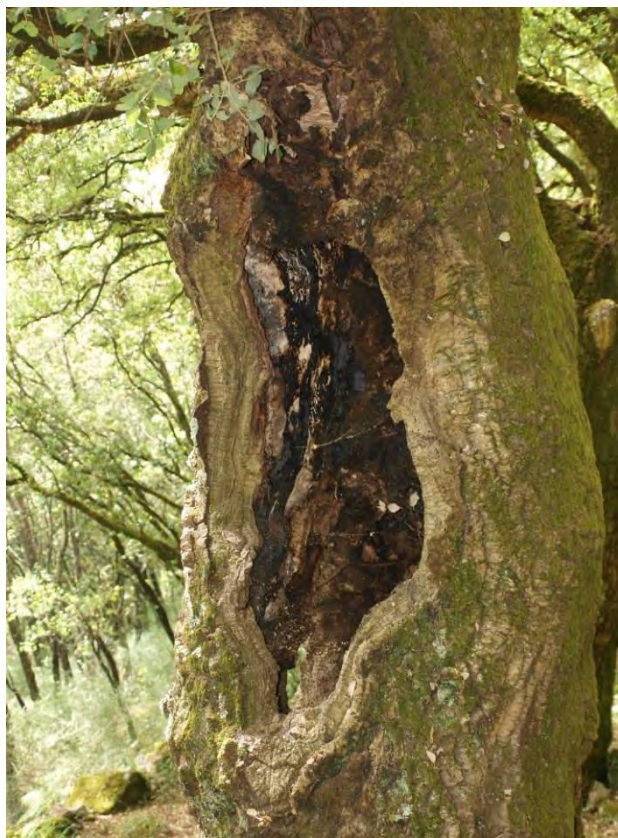
Figura 58: Exemplar con cavidade no fuste

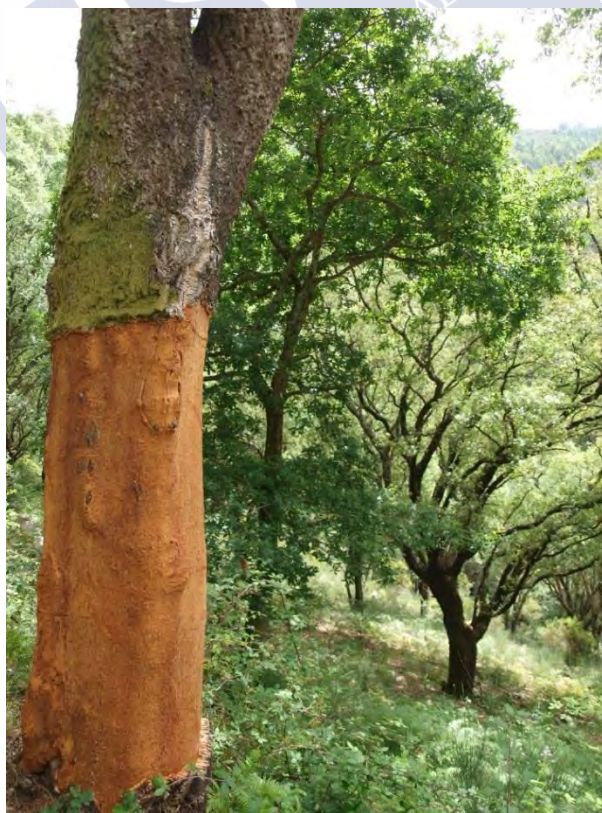
Figura 59: Exemplar descascado para aproveitamento de cortiza

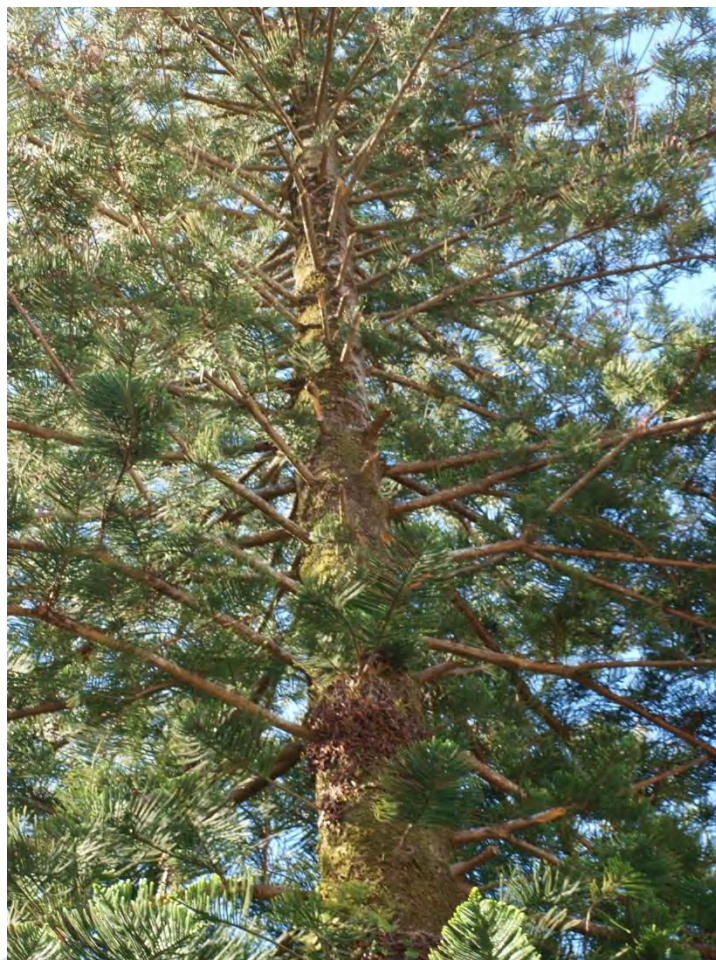
Figura 60: Área con ramas secas e rotas nun exemplar

* Realizar unha actuación de restauración sobre os tocos secos.	
* Realizar algunha actuación sobre o chan compacto	
OBSERVACIÓNS	
* Teñen cabriñas (<i>Davallia canariensis</i>) epífitas

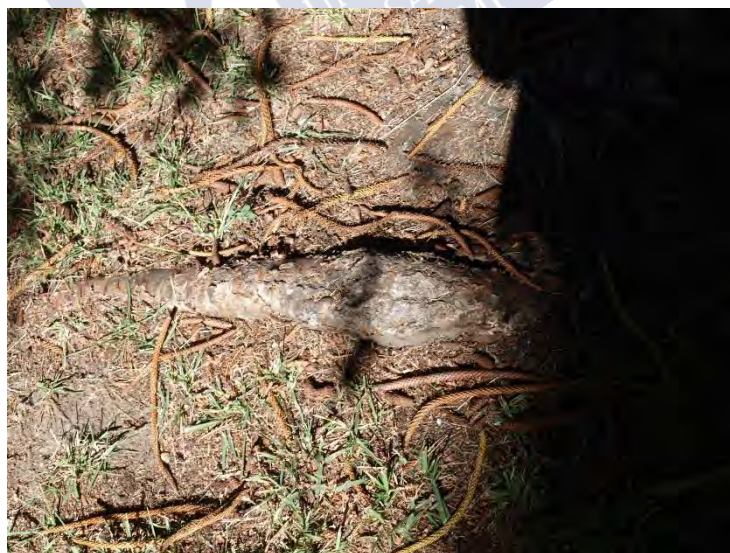
Figura 61: Raíces ao descuberto

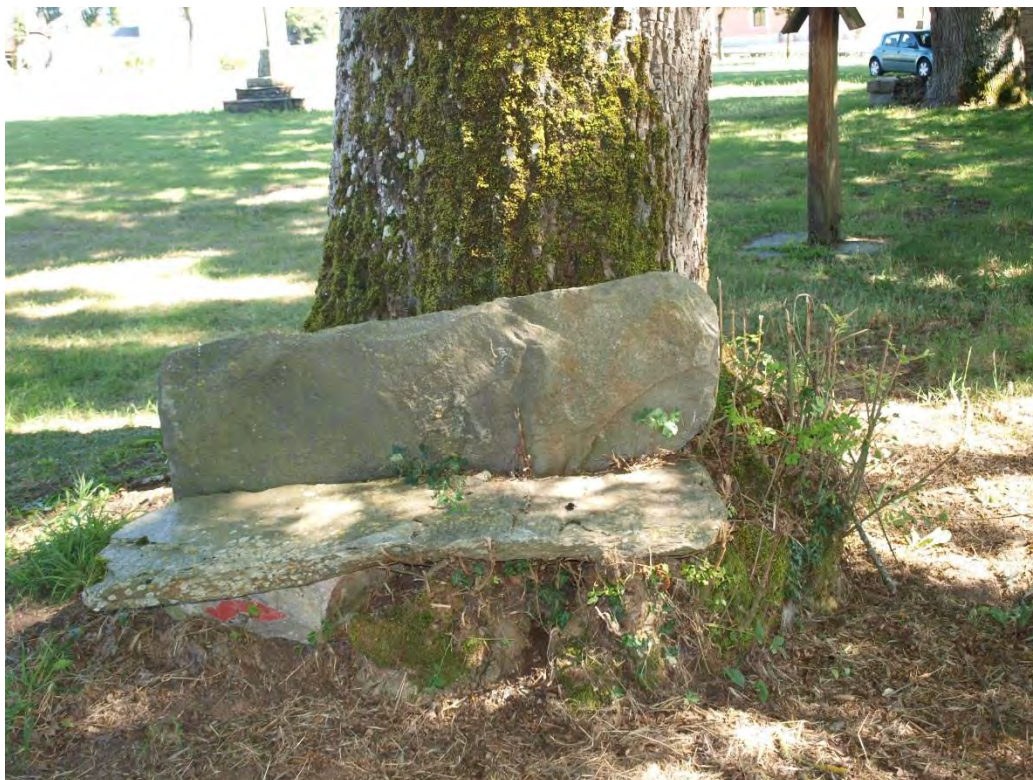
Figura 62: Banco de pedra pegado á base do tronco do freixo

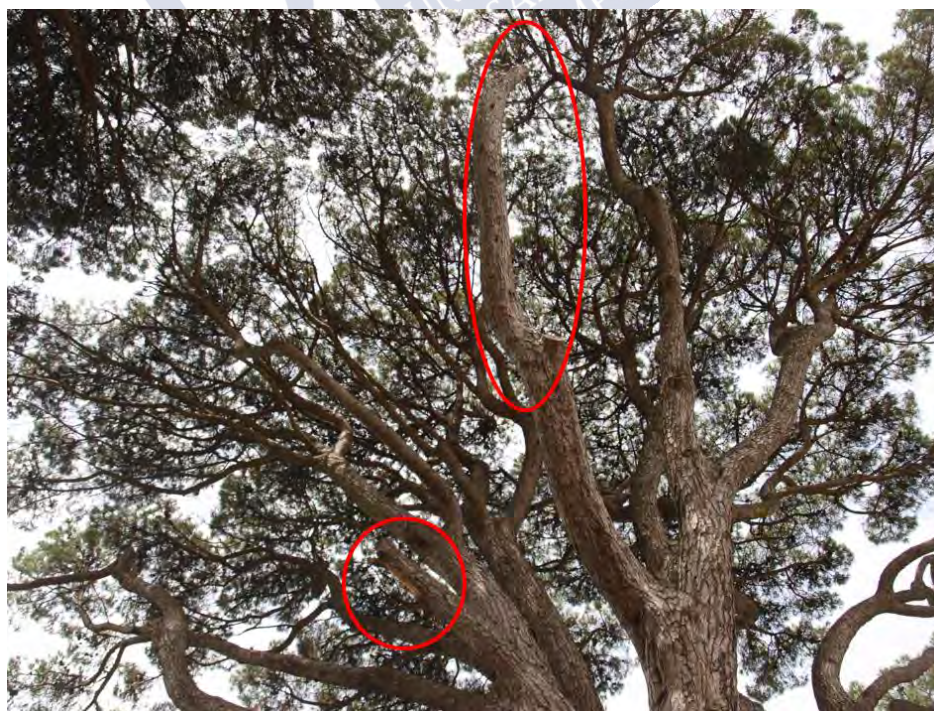
Figura 65: Ramas secas na copa

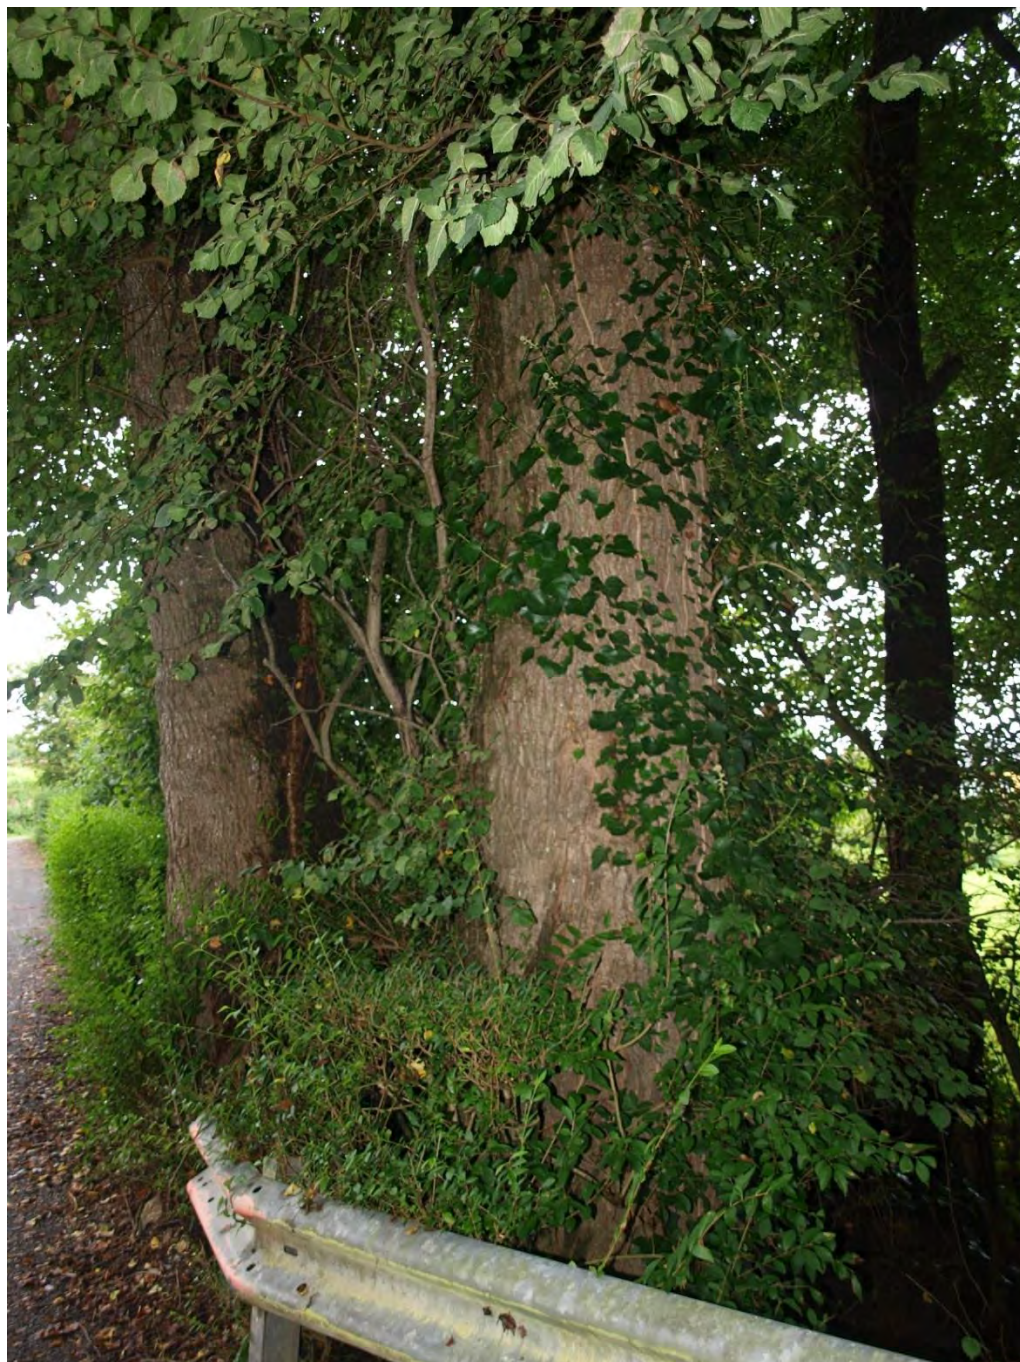
Figura 67: Exemplares moi xuntos e moi próximos á estrada

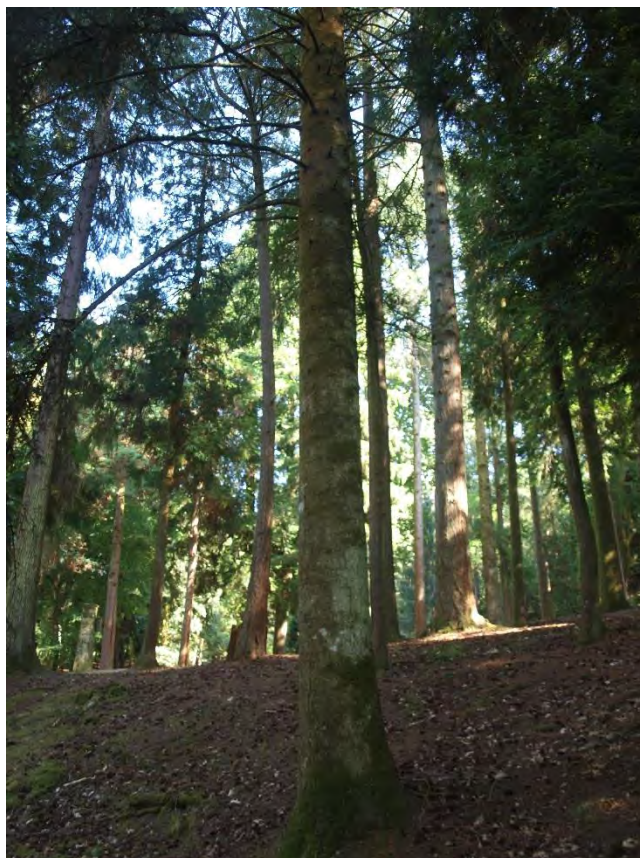
Figura 1: Noiro sobre o que se asenta o exemplar

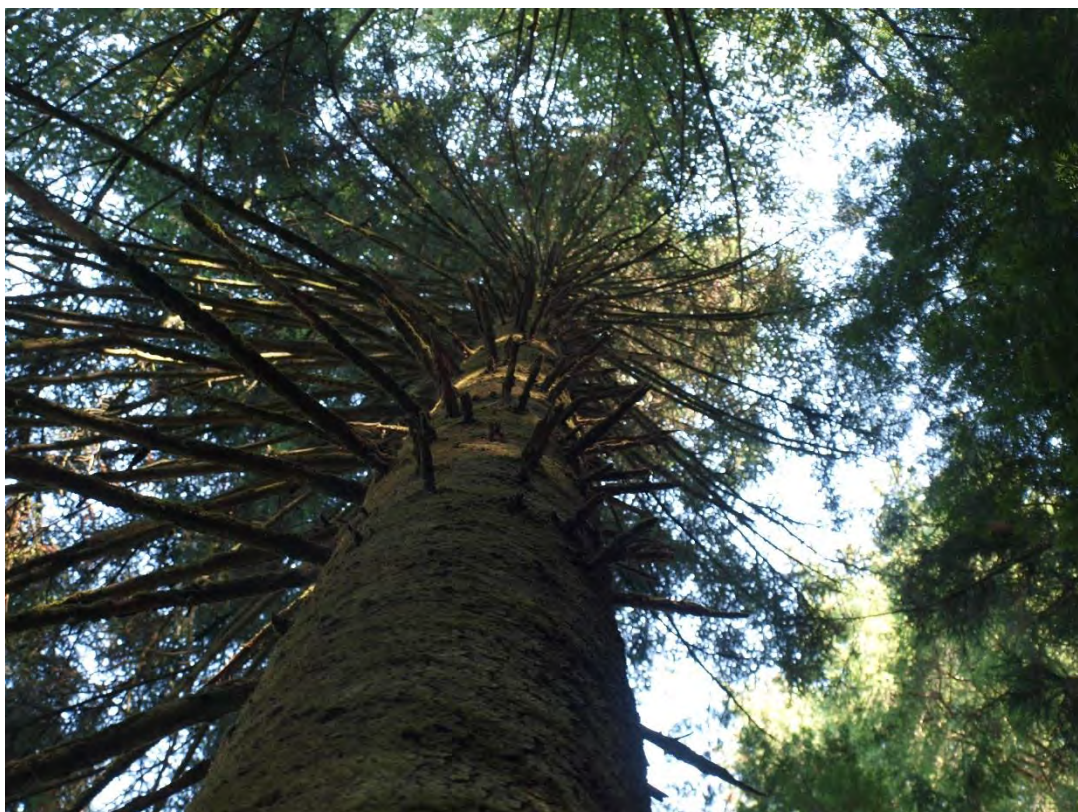
Figura 2: Zona media e inferior do fuste con numerosos tocos sen cicatrizar

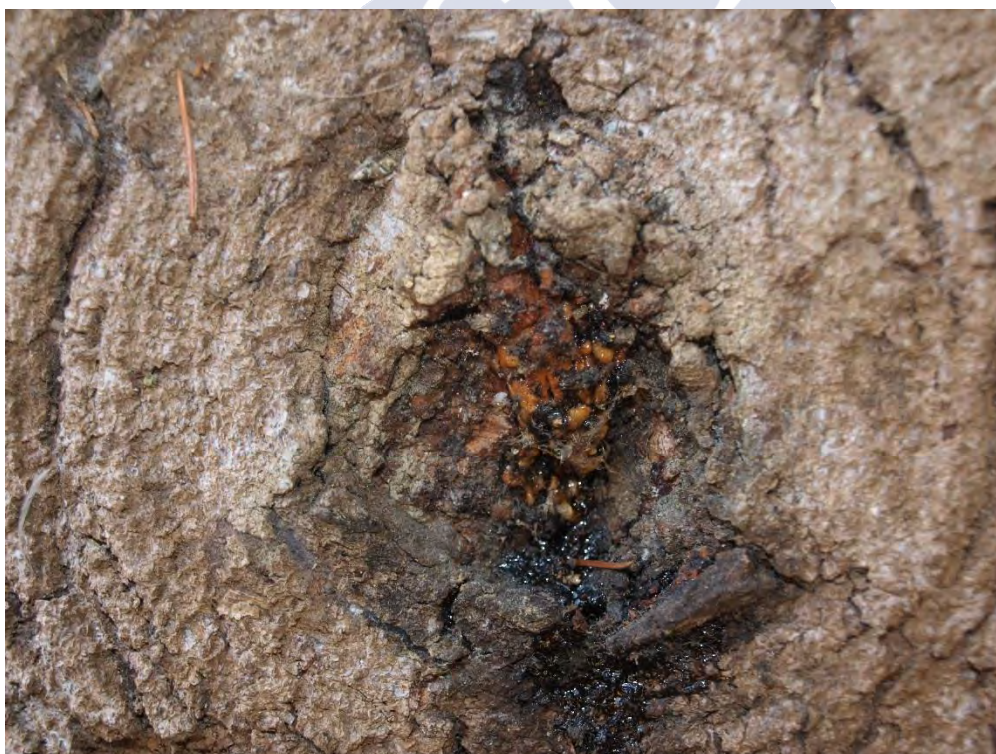
Figura 4: Secrecións nalgunhas cicatrices que están aínda pechando.

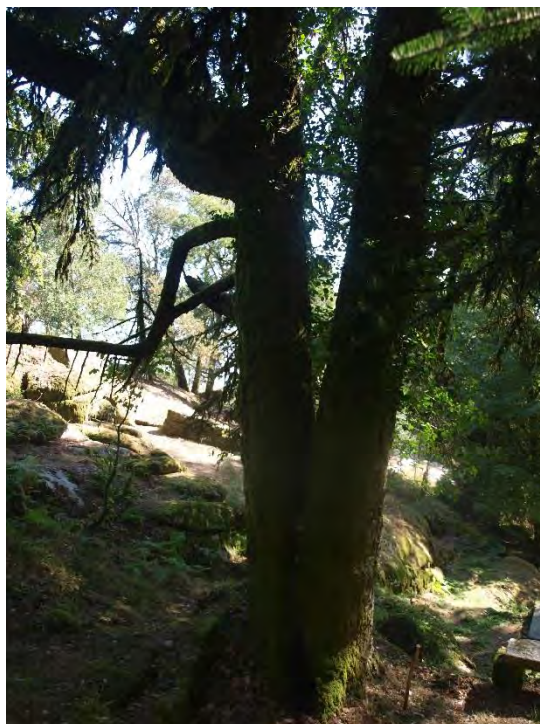
Figura 5: Inserción dos troncos, formando un ángulo moi pechado

PROPOSTAS DE ACTUACIÓN PARA A SÚA CONSERVACIÓN	
* Realizar algunha actuación sobre o chan compacto	
* Facer un estudo biomecánico para observar a resistencia do exemplar á altura da cruz	
OBSERVACIÓNS	
Atopámonos ante o exemplar de maior altura desta especie en Galicia

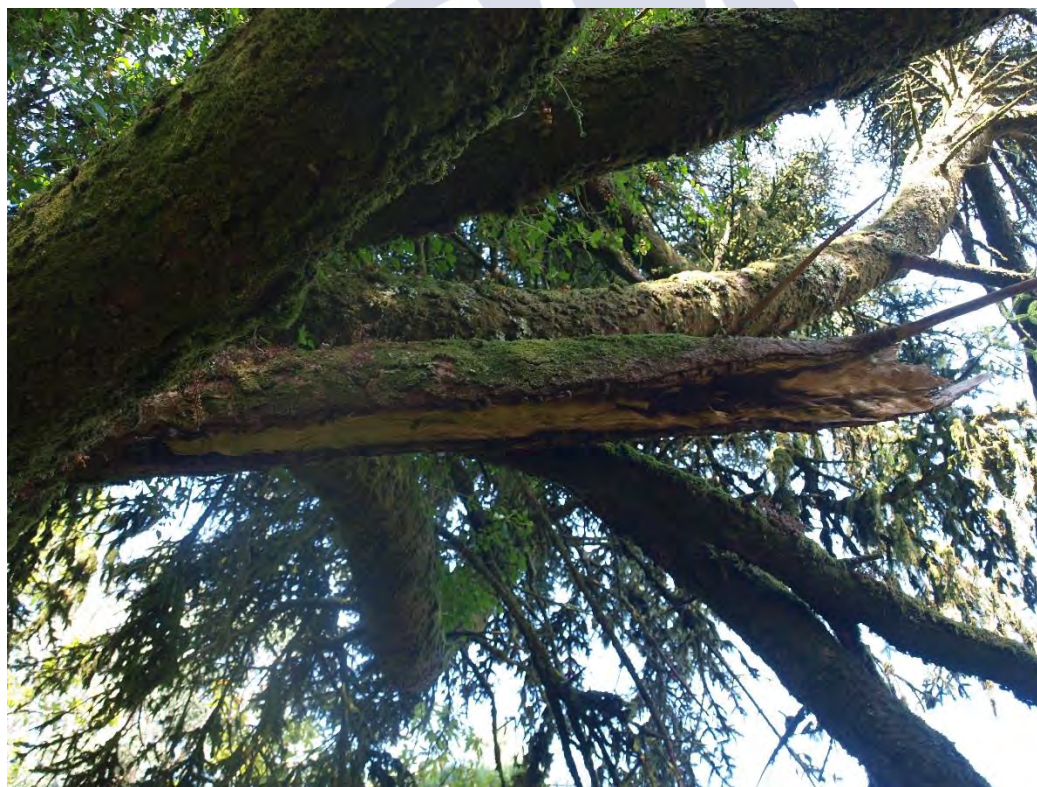
Figura 6: Ramas partidas na copa

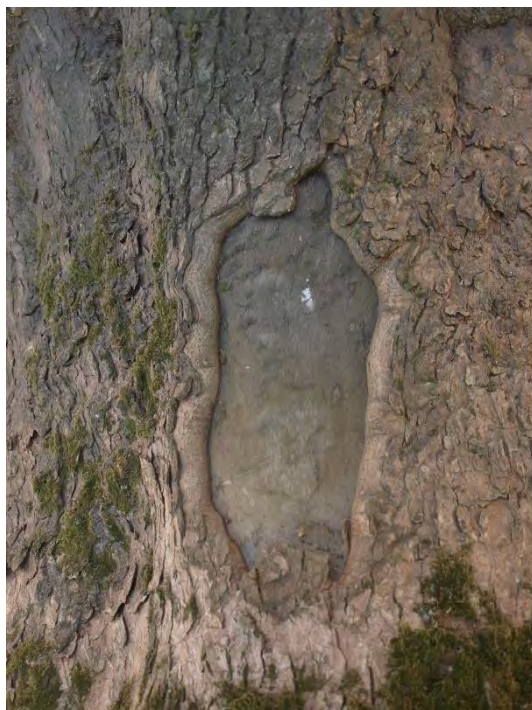
Figura 7: Ferida mecánica na base do fuste

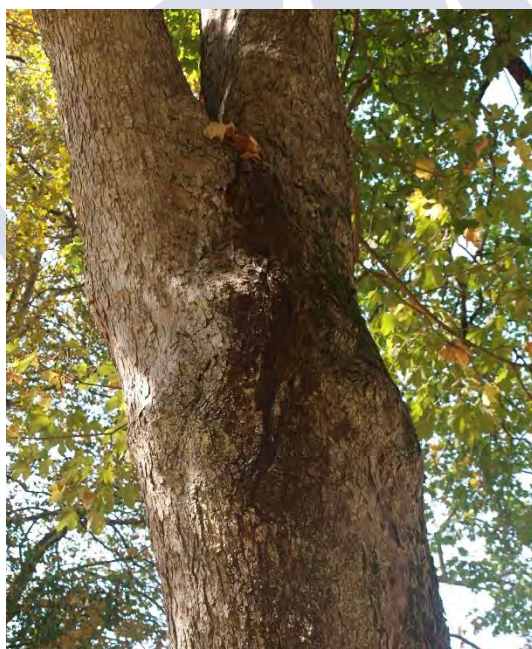
Figura 8: Cruz do exemplar con casca incluída

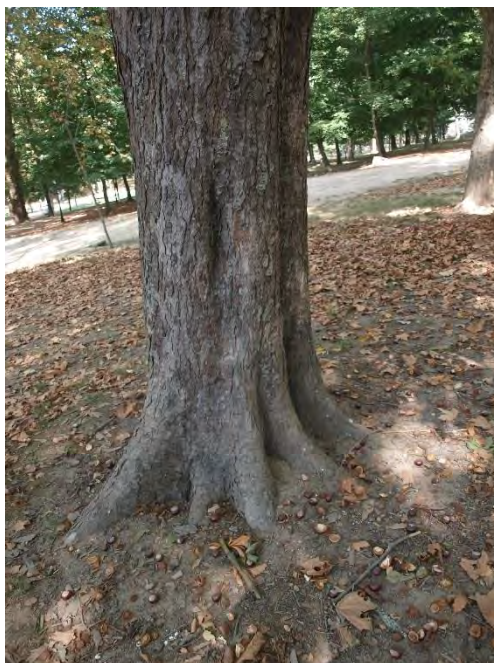
Figura 9: Chan moi compacto arredor da base do tronco do exemplar

Factor intrínseco, estado sanitario	0,75
Factor corrector extrínseco	0,25
Valoración final (€)	14.850,91
PROPOSTAS DE ACTUACIÓN PARA A SÚA CONSERVACIÓN	
Realizar algunha actuación sobre o chan compacto.	
OBSERVACIÓNS	
Trátase do exemplar de maior altura dos citados en Galicia

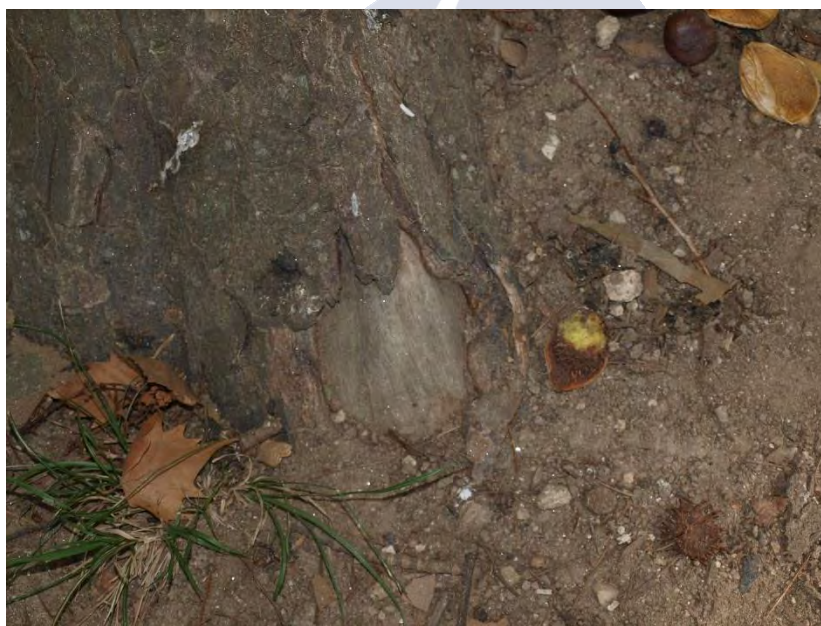
Figura 10: Ferida mecánica na base do fuste

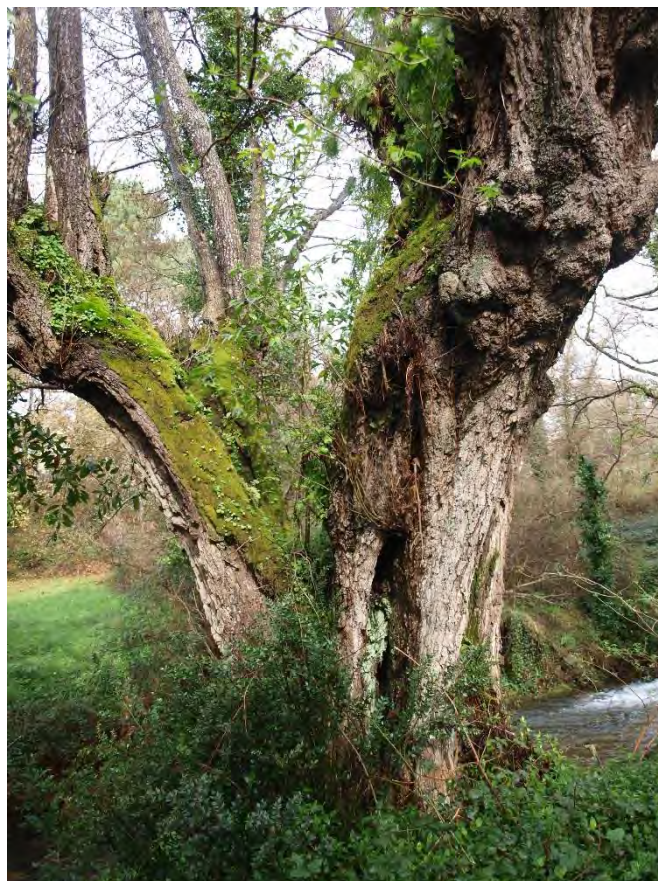
Figura 11: Cavidades na zona baixa do fuste

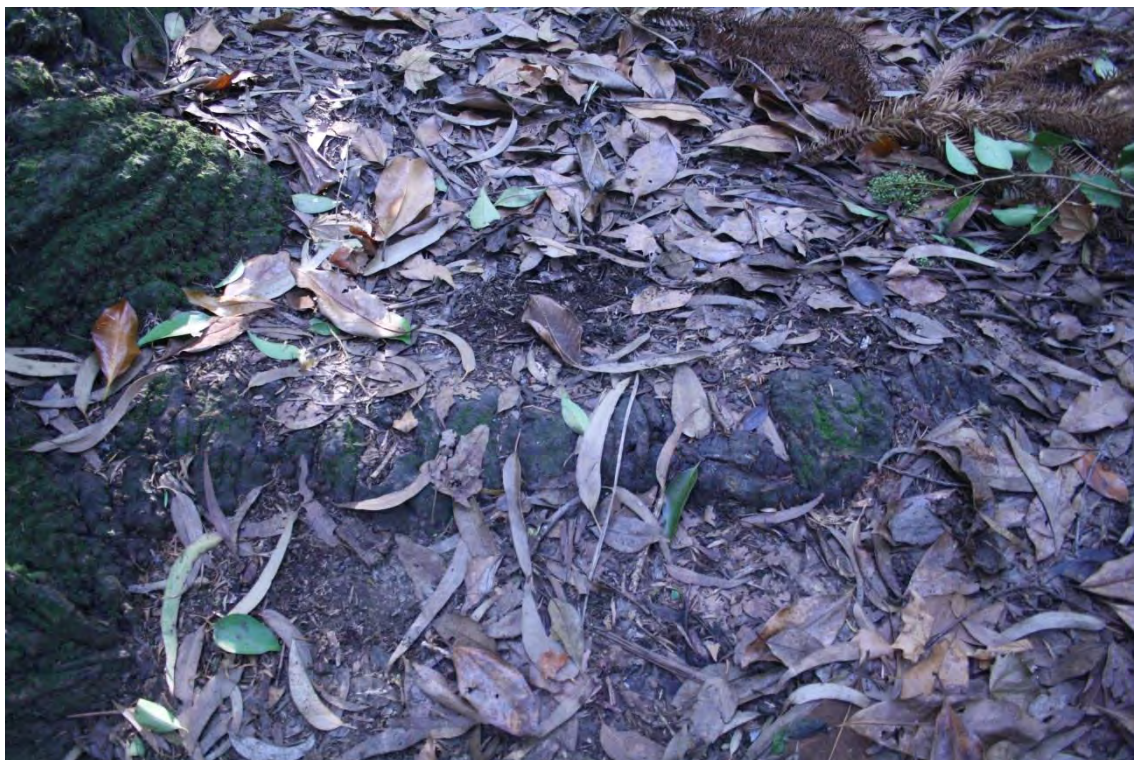
Figura 13: Chan compacto e raíces ao descuberto

Valor básico	118.892,87
Factor intrínseco, estado sanitario	0,75
Factor corrector extrínseco	0,5
Valoración final (€)	133.754,48
PROPOSTAS DE ACTUACIÓN PARA A SÚA CONSERVACIÓN	
Realizar algunha actuación sobre o chan compacto	
OBSERVACIÓNS

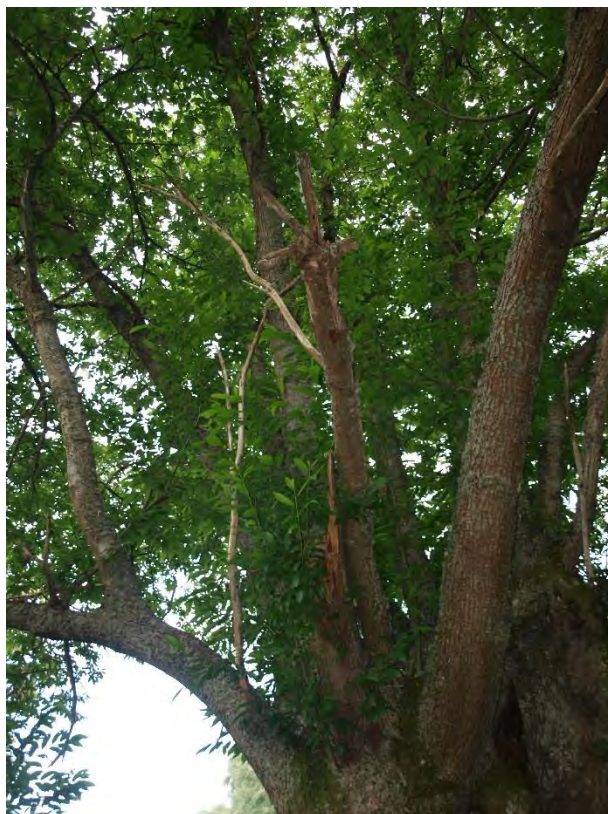
Figura 17: Ramas secas na cruz do castiñeiro

Valoración final (€)	344.435,21
PROPOSTAS DE ACTUACIÓN PARA A SÚA CONSERVACIÓN	
Eliminación de ramaxe seca na copa para evitar riscos aos visitantes do castiñeiro.	
OBSERVACIÓNS	
Ten hedras (<i>Hedera hibernica</i>) e coucelos (<i>Umbilicus rupestris</i>) epífitos

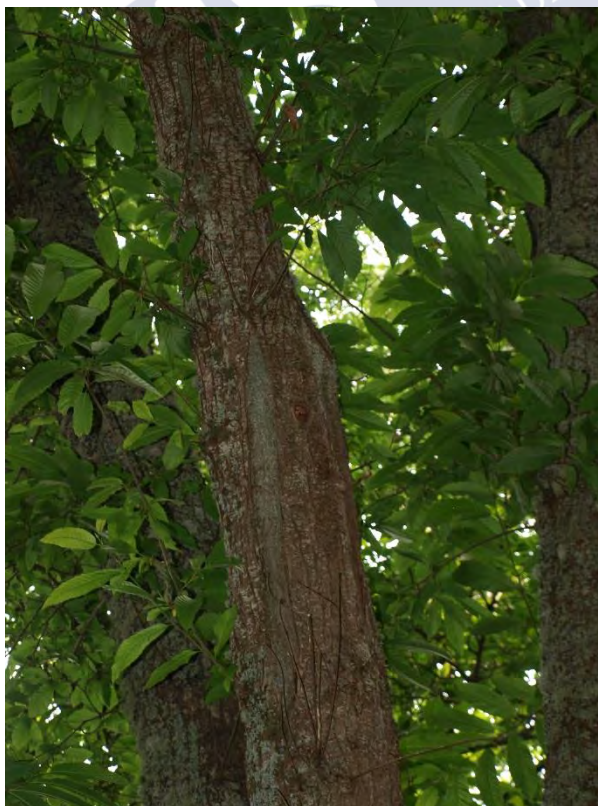
Figura 18: Ferida de grandes dimensións nunha das ramas principais

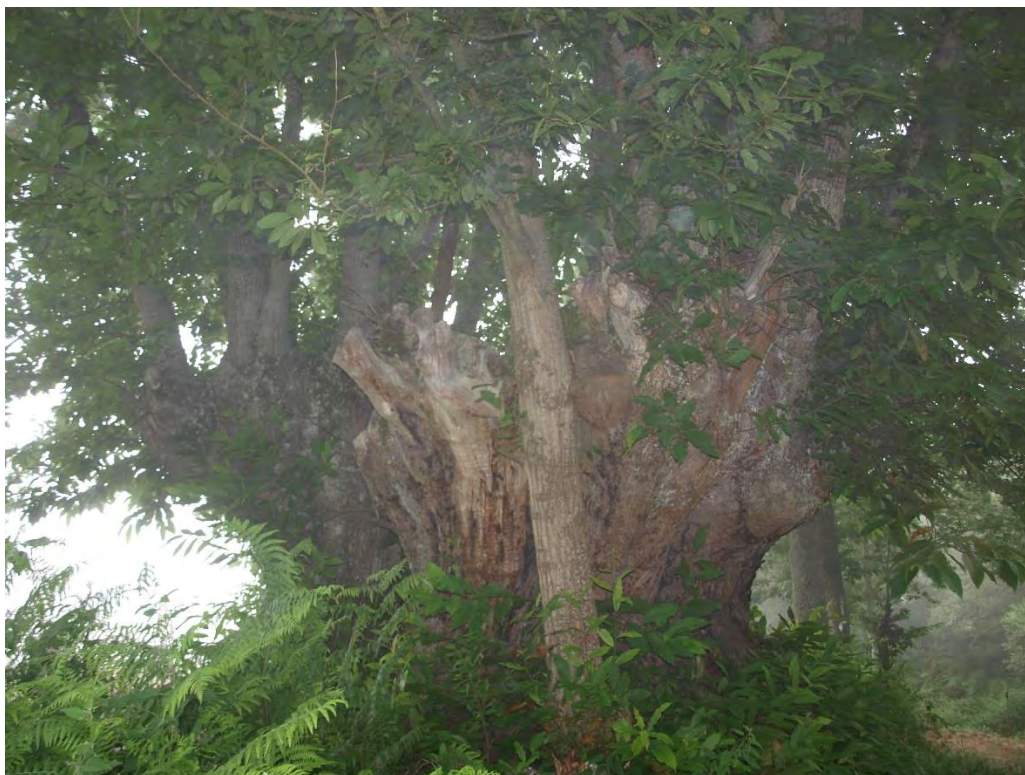
Figura 19: Zona con madeira morta na cara sur do castiñeiro

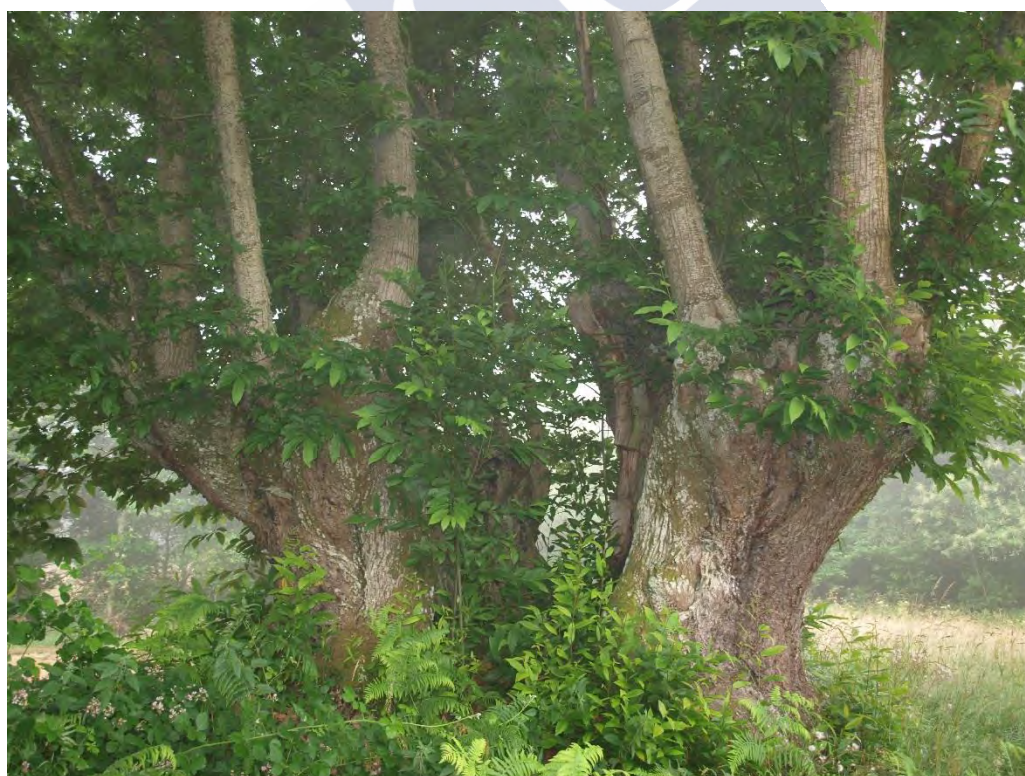
Factor intrínseco, estado sanitario	0,8
Factor corrector extrínseco	0,5
Valoración final (€)	742.549,73
PROPOSTAS DE ACTUACIÓN PARA A SÚA CONSERVACIÓN	
Non se recomenda ningunha actuación	
OBSERVACIÓNS	
O exemplar medra nun muro e o fuste atópase completamente oco

Figura 20: Fuste fendido e oco no seu interior

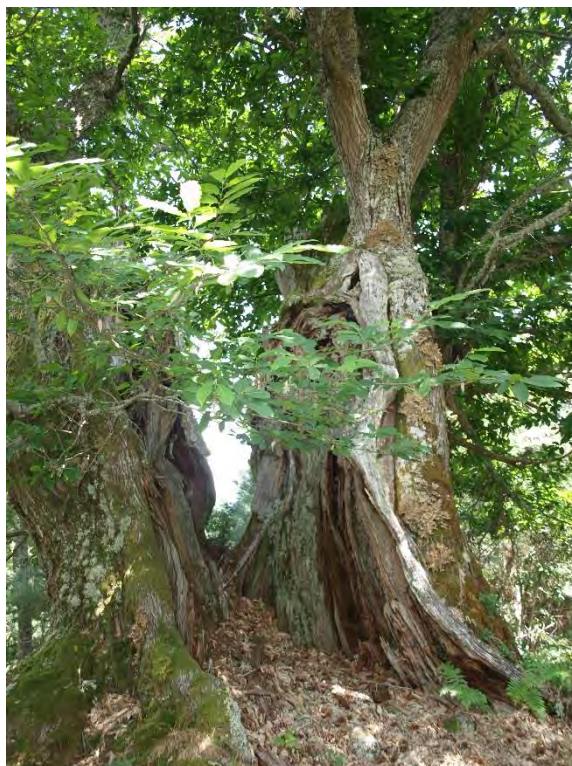
Figura 21: Cavidade de grandes dimensións na base do fuste

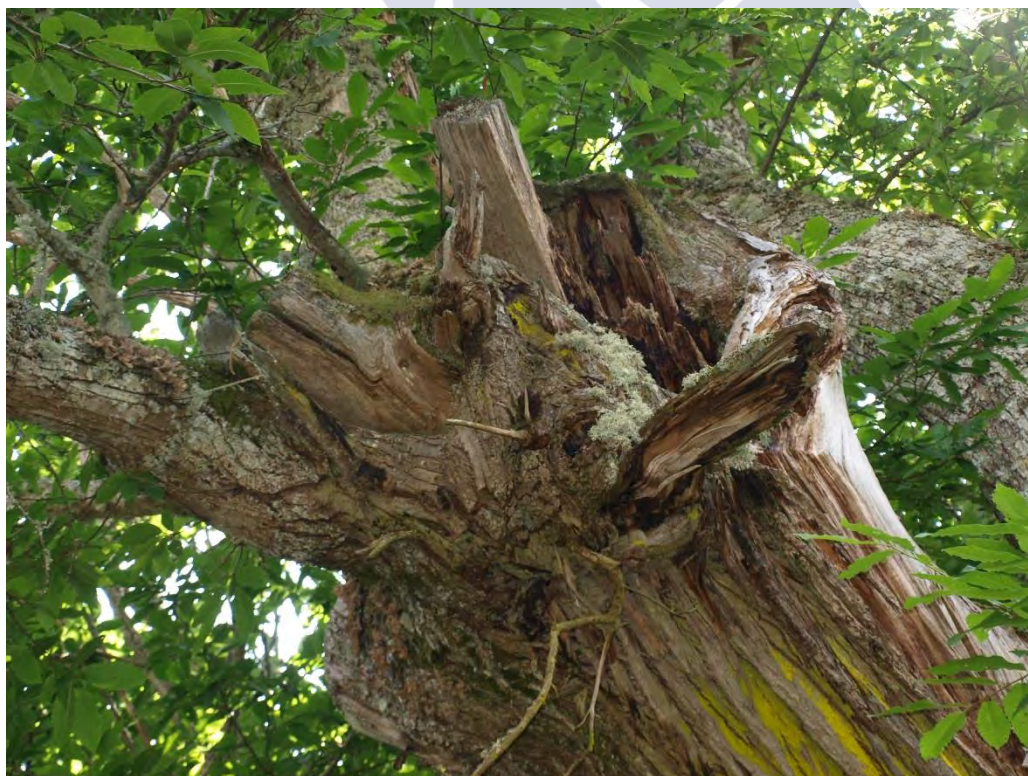
Figura 22: Toco de grandes dimensións sen cicatrizar

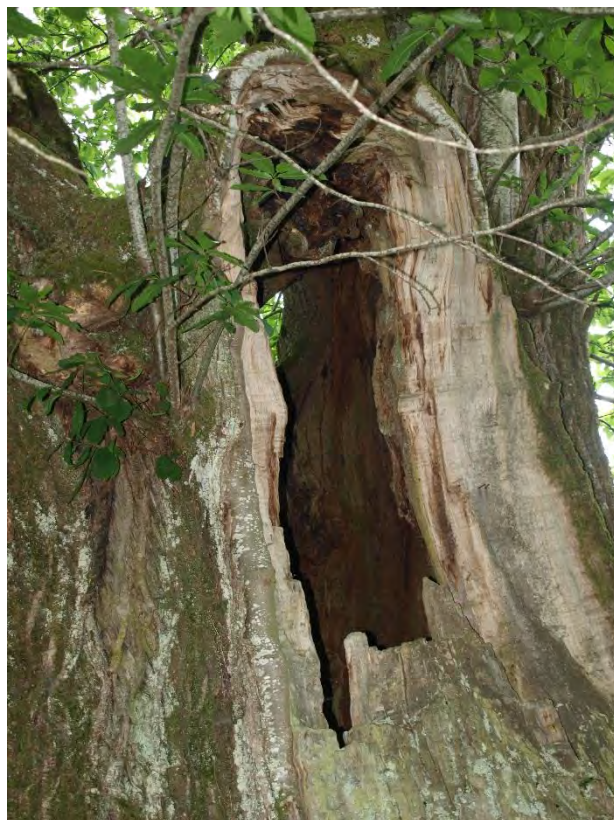
Figura 23: Cavidade de grandes dimensións na cara sur do exemplar

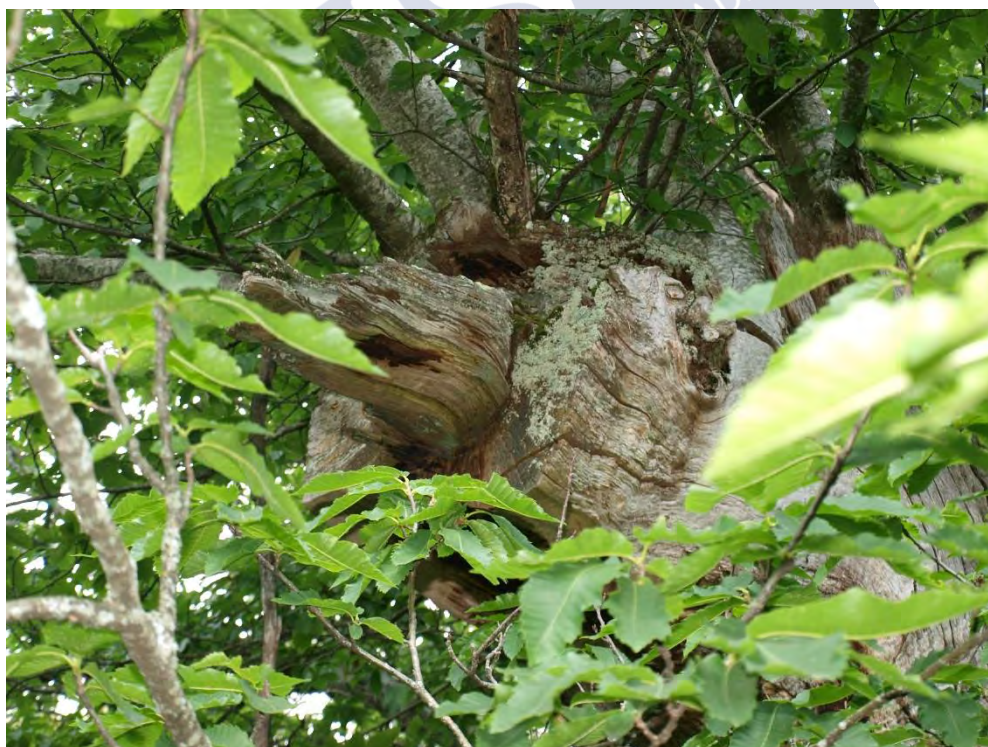
Figura 24: Toco de grandes dimensións sen cicatrizar

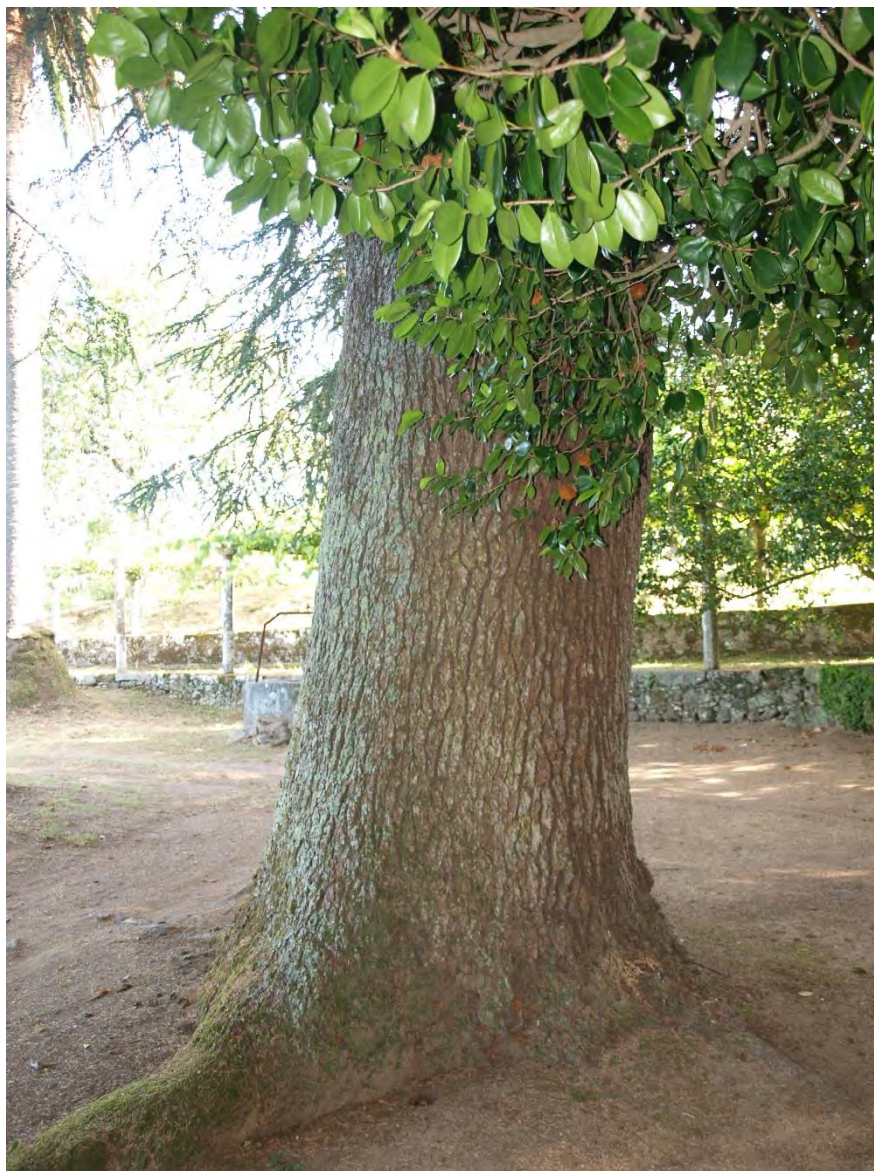
Figura 25: Chan moi compacto arredor da base do tronco do exemplar

PROPOSTAS DE ACTUACIÓN PARA A SÚA CONSERVACIÓN	
* Realizar algunha actuación sobre o chan compacto	
OBSERVACIÓNS	
O exemplar atópase no interior do xardín de camelias, nun lugar no que recibe moitas atencións.

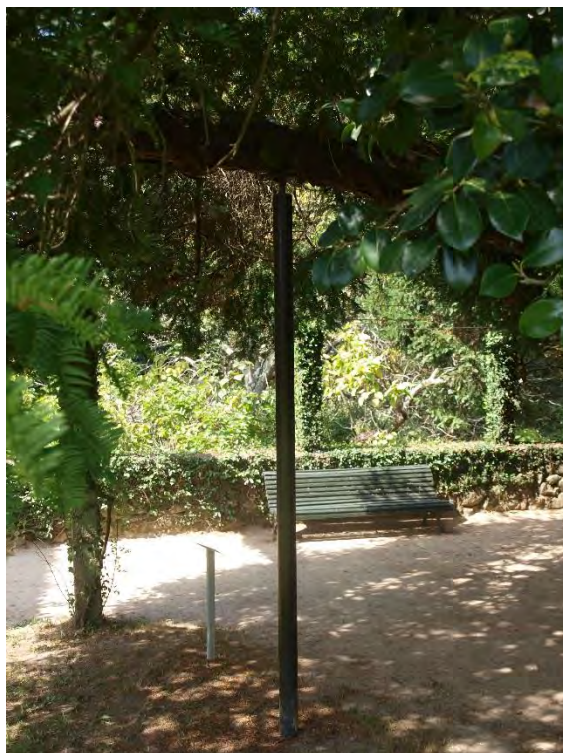
Figura 26: Apoio nunha das ramas principais

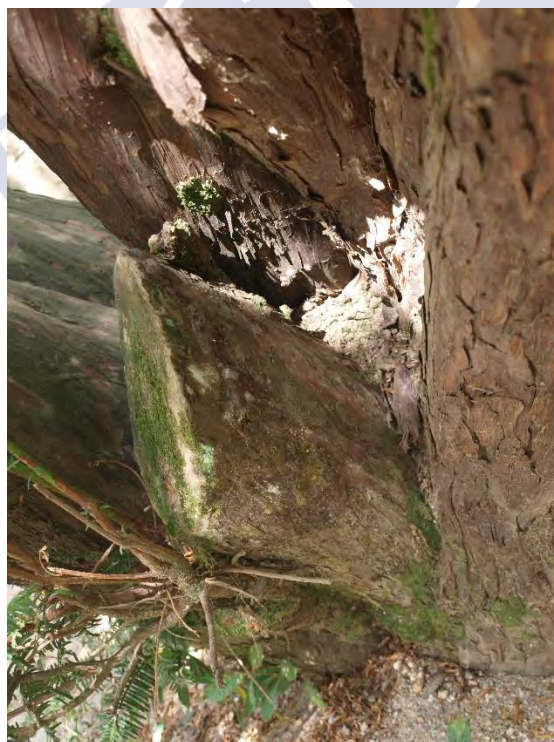
Produción de madeira, cortiza, froitos	
Idade	125-150 anos
Historial de podas	O exemplar é podado con regularidade, sen embargo as actuacións de poda son deficientes, con tocos de grandes dimensións na parte baixa do exemplar
SINGULARIDADE TAXONÓMICA, BIOLÓXICA, COROLÓXICA, ECOLÓXICA OU PAISAXÍSTICA (En caso afirmativo, incluír unha breve descrición do motivo da singularidade)	
Rareza taxonómica	Si, especie escasamente representada en Galicia con individuos das dimensións e idade do de Castrelos
Área reducida, distribución puntual ou área marxinal	Non
Condición de endemismo, subendemismo, reliquia ou relíto	Non
Especie ameazada (indicar nivel de ameazada e instrumento de declaración)	Non, recollido na categoría de “preocupación menor” segundo a UICN
Exotismo da especie	Non

Figura 27: Toco de grandes dimensións na base do exemplar

* Actuar sobre o chan compacto para facilitar o desenvolvemento de raíces finas.	
* Realizar unha actuación correctora no toco de grandes dimensións na base do fuste	
OBSERVACIÓNS	
Unha das ramas principais ramifícase case desde a base polo que visto desde a distancia parece que o exemplar ten cinco fustes

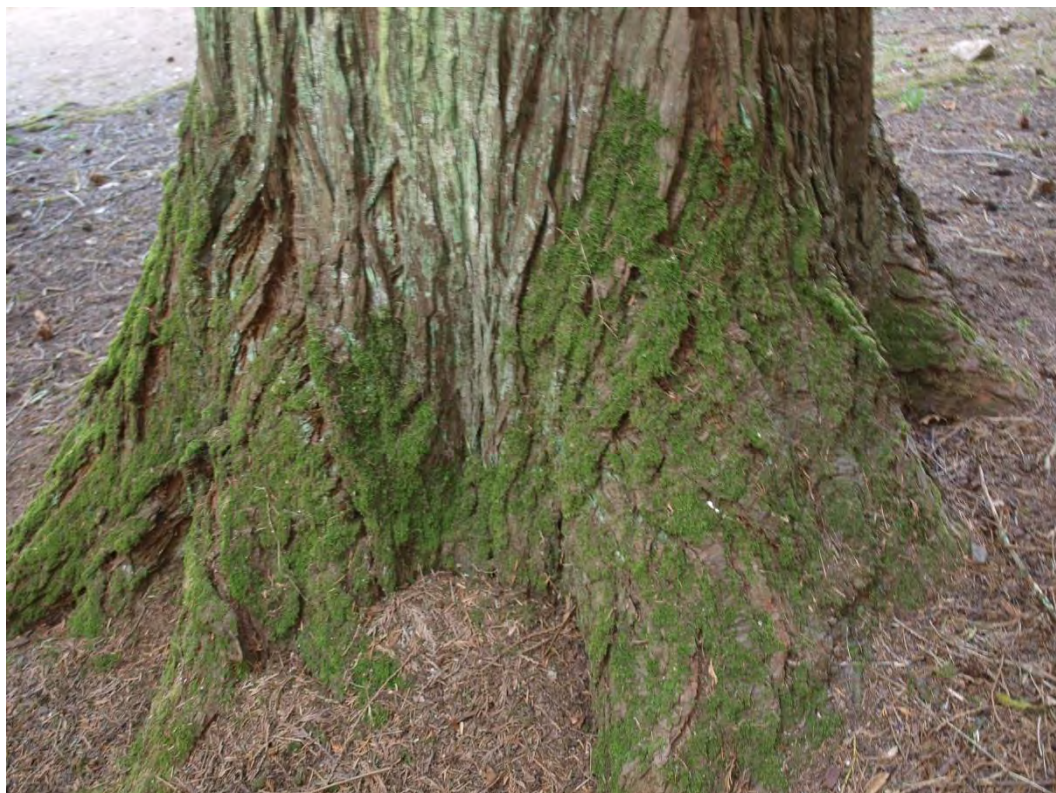
Figura 28: Chan moi compacto arredor da base do tronco do exemplar

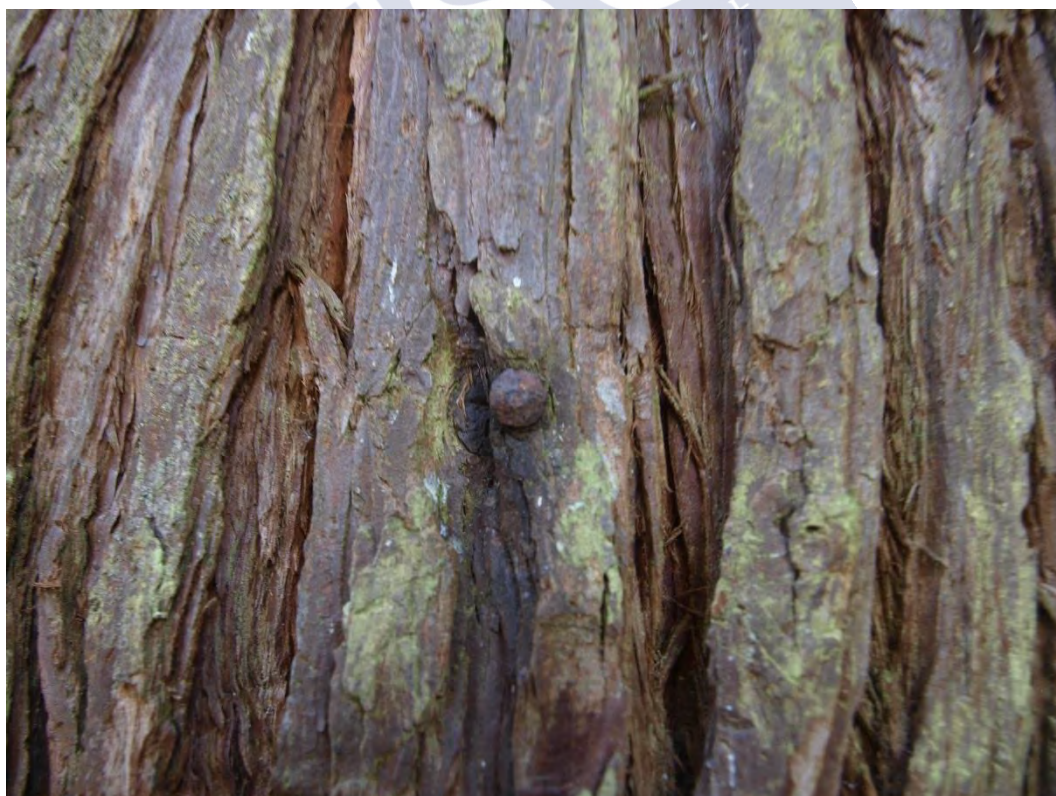
Figura 29: Chinchetas no fuste do exemplar

Factor corrector extrínseco	0,45
Valoración final (€)	28.660,60
PROPOSTAS DE ACTUACIÓN PARA A SÚA CONSERVACIÓN	
Eliminar as chinchetas que ten no fuste	
OBSERVACIÓNS	
O exemplar medra nun terreo lixeiramente inclinado e bastante compacto
